# Toolbox

## Verkeerde mantelbuis in gebruik voor E-kabels

Januari 2021

Input voor Combi SION

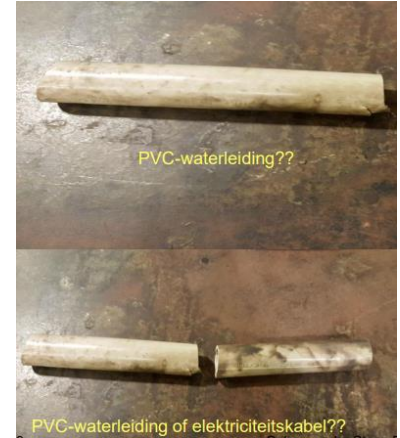
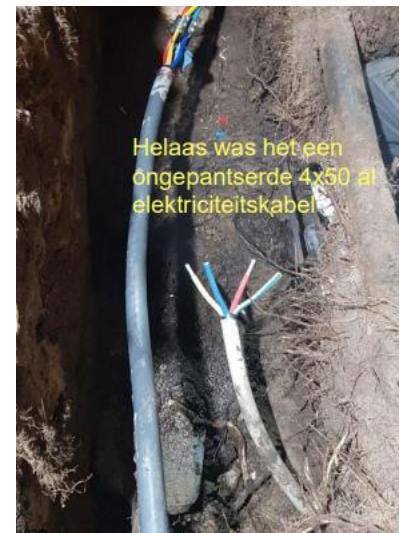
26 januari 2018 – Helenaveen

Dodelijk ongeval bij aannemer van waterleidingbedrijf.

Bij de afronding van het grote saneringsproject van een Waterleiding in Helenaveen behoefde nog slechts 1 waterhuisaansluiting van een woning/boerderij overgezet te worden en enkele eindpunten in de hoofdleiding geplaatst te worden.

Na door 3 personen beoordeelt te zijn geconcludeerd dat dit de waterhuisaansluiting zou moeten zijn, kleur / diameter komt overeen, geluid door ertegenaan te tikken ook. Daarnaast vergelijkbare situaties op dit werk meegemaakt

In de veronderstelling zijnde dat het een waterleiding was de leiding met een PE-tang geknipt in het onderheulde deel van het montagegat

Collega is door elektrocutie overleden, daarnaast bleef hij ook nog onder spanning staan, waarbij te hulp geschoten collega's ook een schok kregen, daar ze dachten dat hij onwel was geworden en niet het vermoeden hadden dat hij een 4x50 AL laagspanningskabel geknipt had i.p.v. een waterleiding.

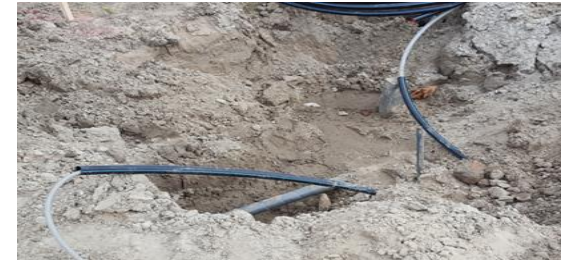
18 april 2018 – IJlst en 1 maart 2019 – Munein (beide Friesland)

Bij bouwaansluiting voor meerdere woningen is waterleiding als mantelbuis voor de elektrakabel gebruikt.

(AIMS 25781+AIMS 28747)

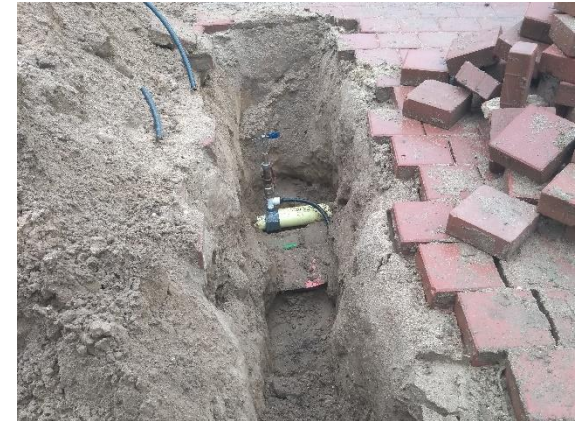
28 mei 2019 – Arnhem

Bij de aanboring op de PVC-waterleiding ontstond er rookontwikkeling en kreeg de medewerker een tintelend gevoel. De medewerker liet onmiddellijk het aanboortoestel los. Direct hierop volgde ontstond een vlamboog. De monteur is direct hierna door de grondwerker naar het ziekenhuis gebracht. Na diverse onderzoeken werd vastgesteld dat er geen letsel is ontstaan.

- In bepaalde gebieden is in het verleden de witte PVC waterleiding (2,5 m) als mantelbuis gebruikt voor de 10kV kabel. (dit was tot 1991 toegestaan, echter ook na die tijd nog gebruikt)
- Grondroerders gaan uit van kloppende tekeningen
- Er wordt geen controle uitgevoerd door grondroerder op het toegepaste materiaal.
- Uitvoerende partij was bij aanleggen kabel niet bekend met de richtlijnen omtrent het toepassen van mantelbuizen en bijbehorende kleurcoderingen.
- Tekeningen zijn niet altijd betrouwbaar. Mantelbuizen worden niet altijd op tekeningen aangegeven. Ga er nooit vanuit dat een werktekening 100 % betrouwbaar is
- Door werkdruk en/of niet voorhanden zijnde, correcte, mantelbuis in het werk hebben grondroerders tijdens het werk reeds aanwezige verlaten leiding/buis gebruikt. Dit met alle mogelijke risico's tot gevolg!

(bevindingen uit incidenten onderzoek nav incident 28 mei 2019 Arnhem)

- Gebruik altijd de voorgeschreven *echte* mantelbuis conform beschreven in het bestek.

- Tekeningen zijn niet altijd betrouwbaar, daarom:

Voer altijd een LMRA uit

Metten is weten: altijd controleren, Doe het goed of doe het niet!

Gebruik de voorgeschreven gereedschappen

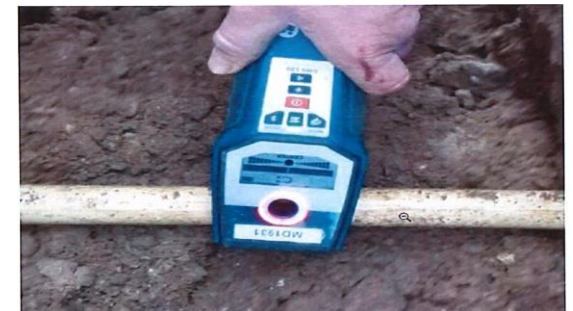
16 november 2020 – Ooij (Gelderland)

Onbekende waterleiding (PE) aangetroffen in de grond. Monteur heeft eerste gemeten en er bleek een LS kabel in de buis te zitten.

(AIMS 36283)

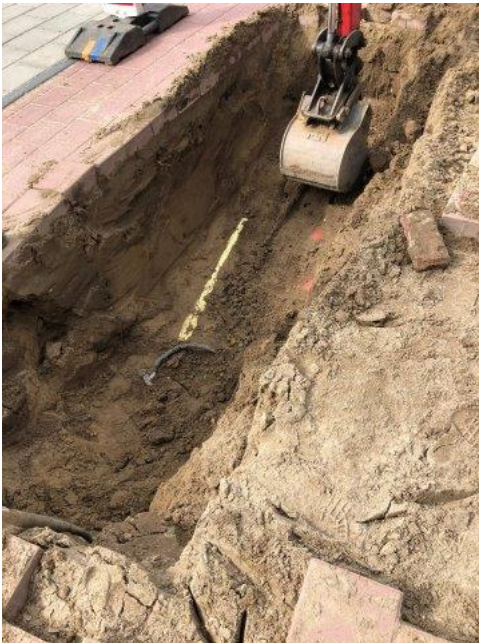
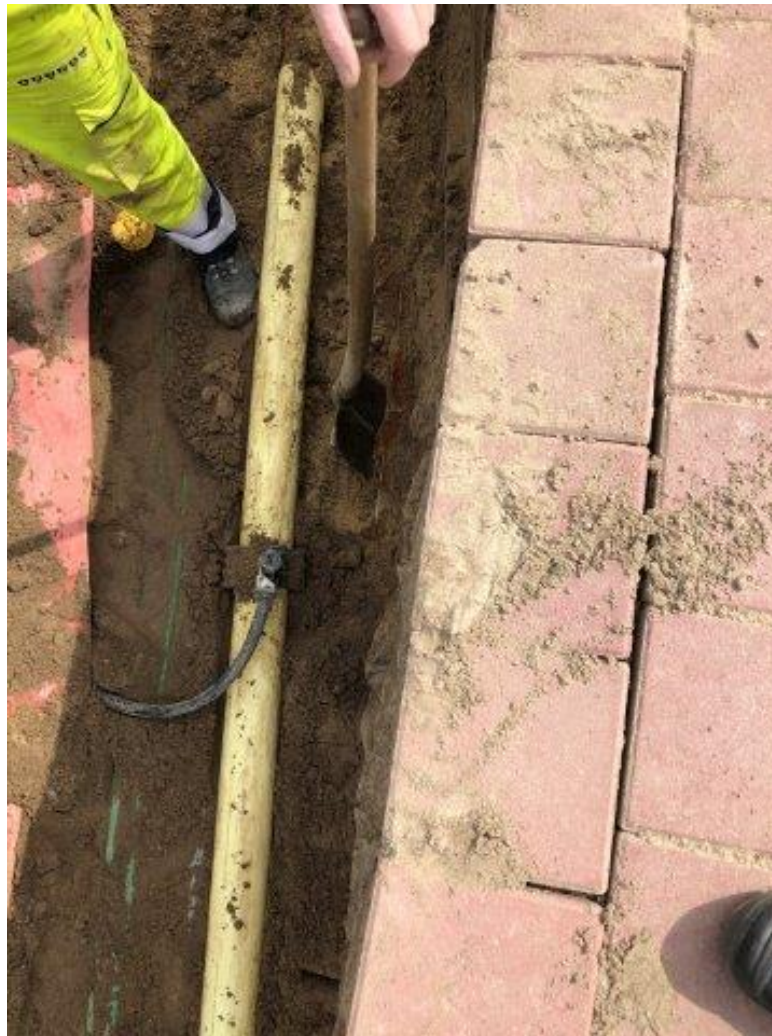
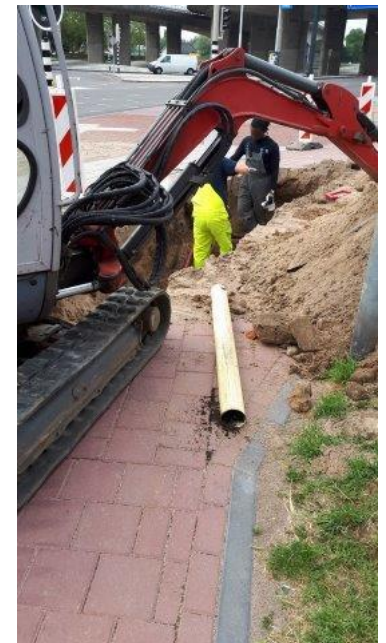
## 2,5 meter lange waterleiding/mantelbuis met daarop de wateraansluitleiding

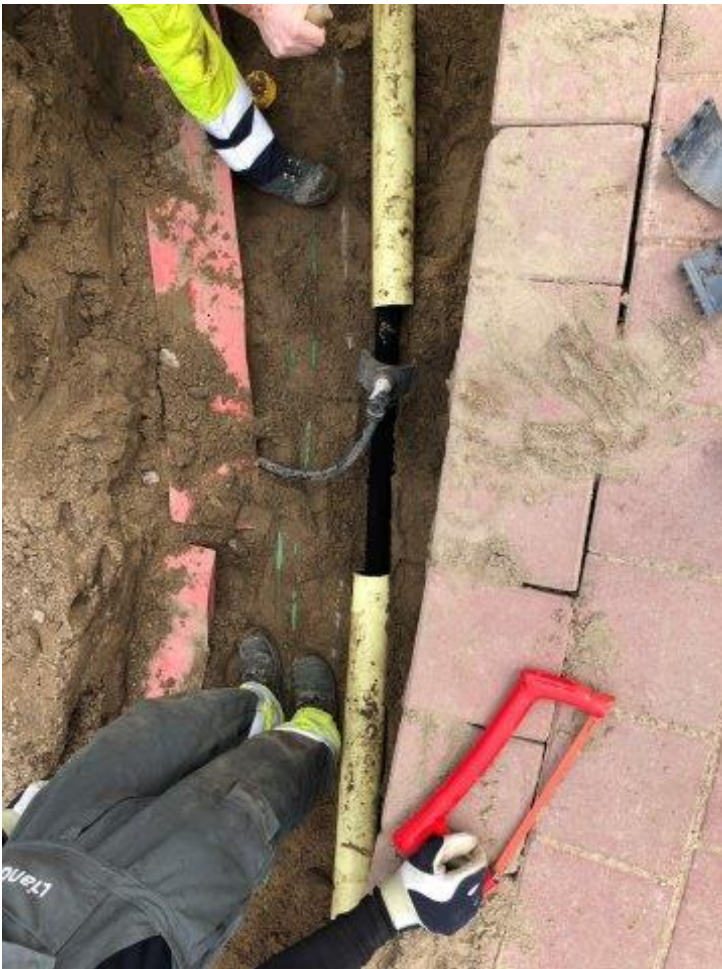
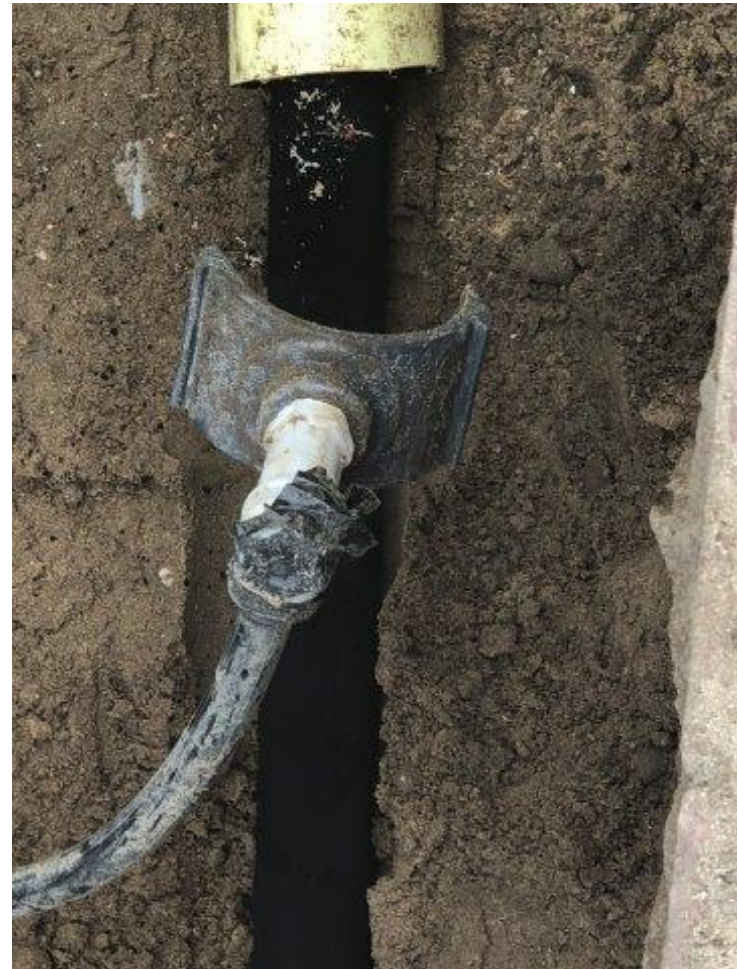
Mantelbuis en zwart geblakerde 10 kV kabel met daarop het zadel voor de water aansluiting
